# METODOLOGIJA REPARATURNOG ZAVARIVANJA VRATILA TURBINA NA HIDROELEKTRANI ĐERDAP 2 BEZ DEMONTAŽE AGREGATA

Miodrag Arsić<sup>1\*</sup>, Brane Vistić<sup>1</sup>, Zoran Odanović<sup>1</sup>, Aleksandar Đorđević<sup>2</sup>, Zoran Savić<sup>1</sup>

<sup>1</sup>Institut za ispitivanje materijala, Beograd

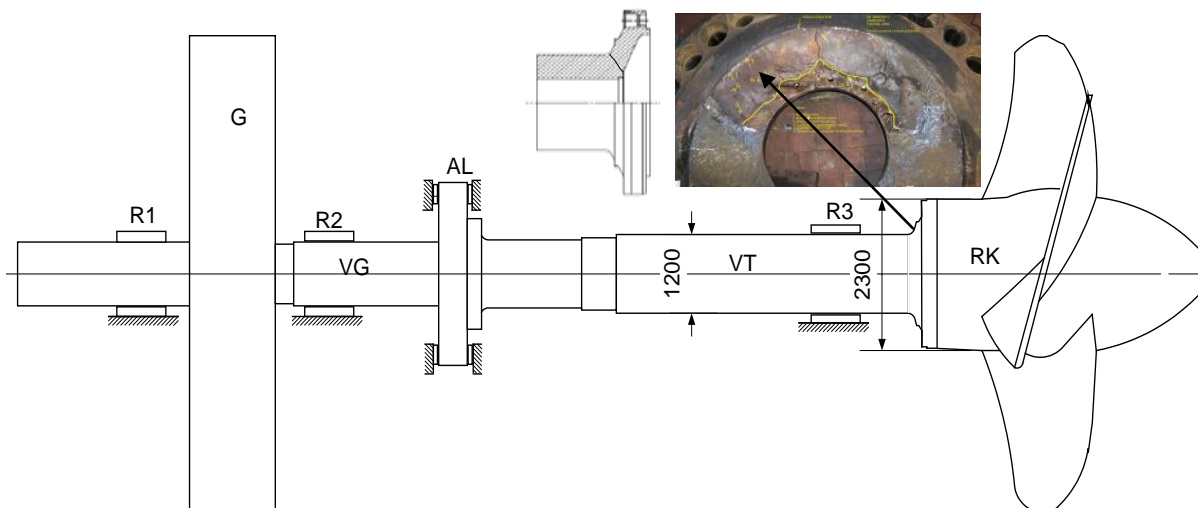
Povod za to je bio loma vratila turbine agregata A6 u zona velike koncentracije napona, na mestu prelaznog radijusa R80 između prirubnice i glavčine radnog kola, Slika 2 [2]. U toku eksploatacije vrtila turbine u uslovima visokocikličnog zamora u korozionoj sredini došlo je do pojave inicijalnih prslina, čijim spajanjem su nastale prsline dužine 20-30 mm, što potvrđuju prisutni produkti korozije na glatkoj površini preloma. Kada je noseća površina poprečnog preseka vratila turbine, u zoni rasta prslina, pala ispod kritične vrednosti došlo je do loma, u uslovima niskocikličnog zamora. Taj deo površine je reljefni i bez produkata korozije. Takođe, ispitivanjem vratila ostalih turbina utvrđene su prsline, razičith dužina i dubina, koje su mogle odgovarajućim projektom tehnologije reparaturnog zavarivanja da se saniraju. Šuplja vratila turbina izrađena su, zavarivanjem, iz tri dela i to

Sl. 2 Prikaz osnovnih delova agregata PL-15/826-G-750 i detalja loma vratila

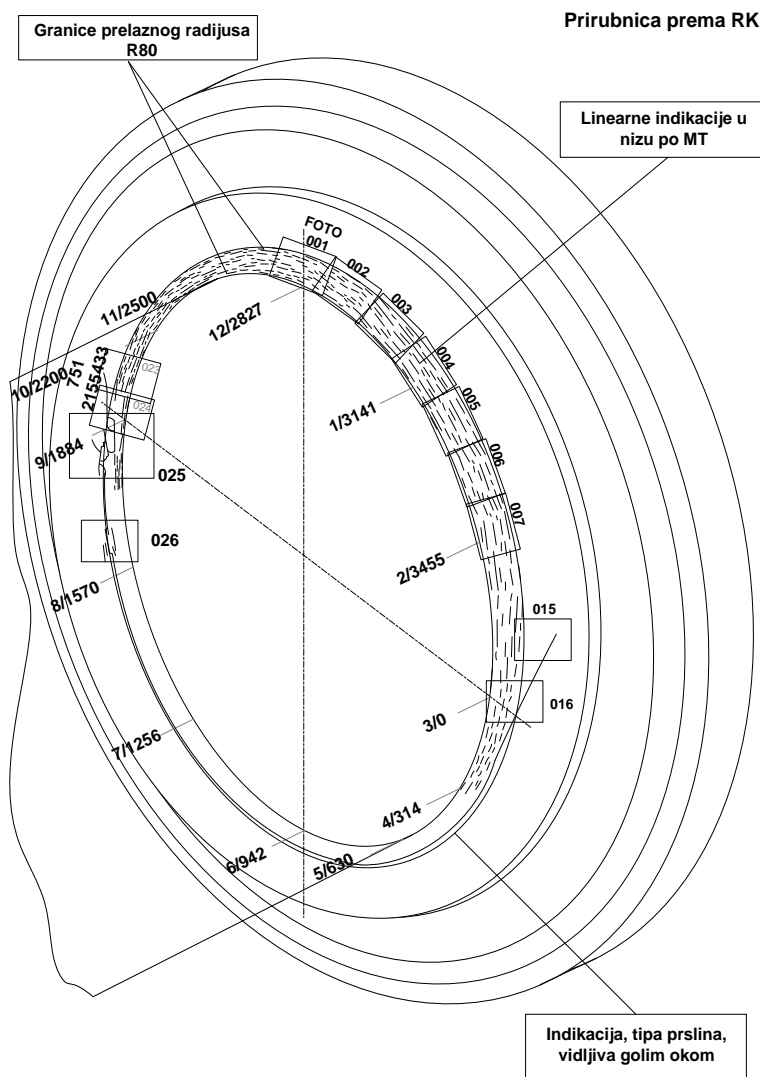
Metodama bez razaranja (vizuelno ispitivanje, ispitivanje penetrantima, ispitivanje magnetnim česticama, ultrazvučno ispitivanje) utvrđeno je da na svim vratilima u zoni prelaznih radijusa, po čitavom obimu vratila, postoji veliki broj površinskih prslina. Prostiranje prslina na prelaznom radijusu vratila turbine, jednog od agregata (agregat A8), utvrđeno vizuelnim ispitivanjem prikazano je na Slici 3, penetrantima na Slici 4 i magnetnim česticama na Slici 5. Ultrazvučnim ispitivanjima izmerene su dubine prslina od 4 - 20 mm.

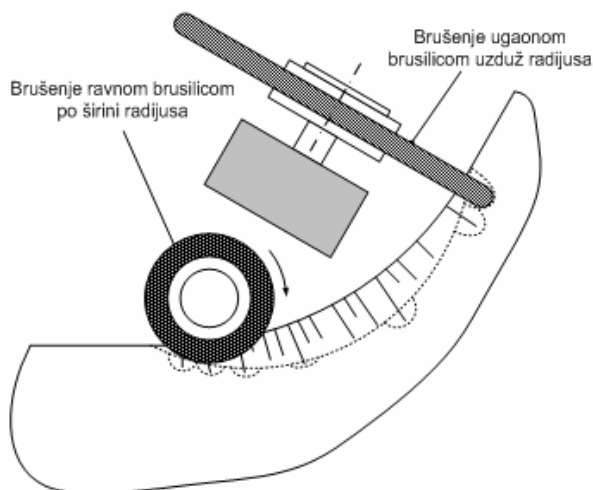
Sl. 6. Brušenje otkrivenih grešaka

Površinske greške, otkrivene magnetnim česticama, neophodno je odstraniti brušenjem, Slika 6, na sledeći način:

- zone sa pojedinačnim izduženim greškama brusiti uzduž prelaznog radijusa, malom ugaonom brusilicom (600-1400W),
- zone sa greškama koji se prostiru paralelno, na bliskom rastojanju, brusiti upravno na osu grešaka (po širini prelaznog radijusa),
- za pojedinačne greške koje se prostiru na većoj dubini mogu se kombinovati postupci brušenja,
- izbrušena mesta ne smeju imati oštre ivice i moraju biti dostupna za ispitivanje i zavarivanje,
- zona izbruska mora biti odmašćena, suva i čista,
- izbrušena mesta površine prelaznog radijusa ispitati magnetnim česticama.

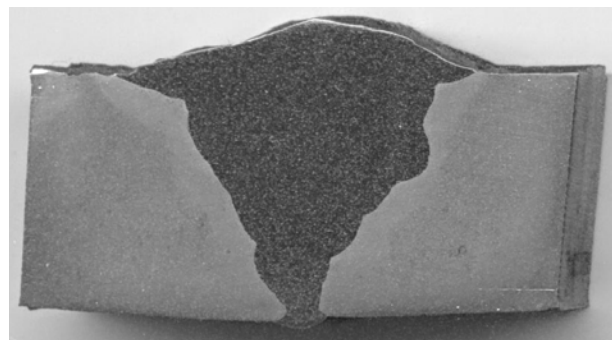
Kvalifikacijama tehnologija zavarivanja utvrđeno je da zavareni spoj ima manju deformaciju primenom elektroda Castolin Xuper 2222 od elektroda ЭА 395/9, Slika 7 i Slika 8, od [4] do [6].

Sl. 7. Makrografske snimci zavarenih spojeva, ЭА 395/9

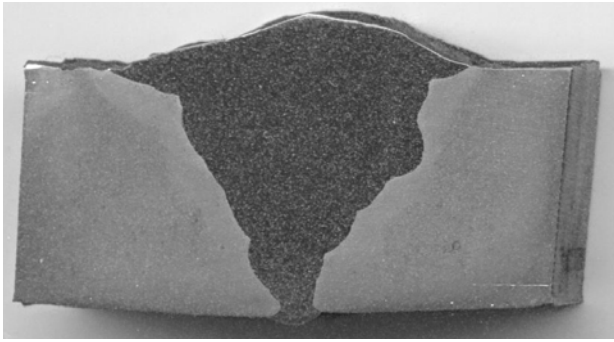
Sl. 8. Makrografski snimci zavarenih spojeva, Castolin Xuper 2222

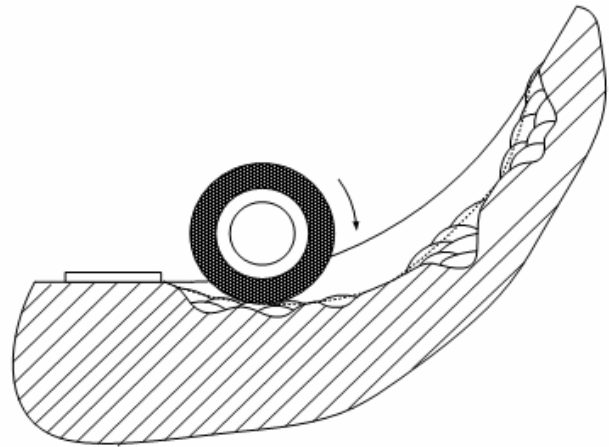
Sl. 9 Popunjavanje lokalnih udubljenja i brušenje navarenog materijala

Za izbruske većeg poprečnog preseka, primenjivati poslojno zavarivanje dna i bokova sa obrtanjem smeru polaganja zavara za  $90^\circ$  u svakom sloju. Za uske a duge izbruske primenjivati zavarivanje "povratnim korakom". Za duge izbruske većeg poprečnog preseka, u slučaju da je neophodno predgrevanje, primenjivati polaganje zavara po sistemu "brdo" ili "kaskada". Zavarivanje izvoditi pri temperaturi okolnog vazduha većoj od  $5^\circ\text{C}$ , u uslovima bez značajnog strujanja vazduha. Za izbegavanje ivičnih zarezna na cilindričnom delu vratila celishodno je zaštititi prelaz, sa radijusa na cilindrični deo, čeličnom trkom  $20 \times 2$  mm od nerđajućeg austenitnog čelika. Traku pričvrstiti sa nekoliko pripoja (u zavisnosti od dužine izbruska). Zavarivanje početi popunjavanjem lokalnih udubljenja uzduž radijusa, Slika 9, elektrodom prečnika 3 mm i jačinom struje od 60 do 110A, za  $\text{ЭА 395/9}$ , a elektrodom prečnika 3,2 mm i jačinom struje 70-90 A, za Castolin Xuper 2222. Iskivati svaki sloj pneumatskim čekićem sa zaobljenim vrhom a potom brusiti lice navara, u cilju uklanjanja defekata.

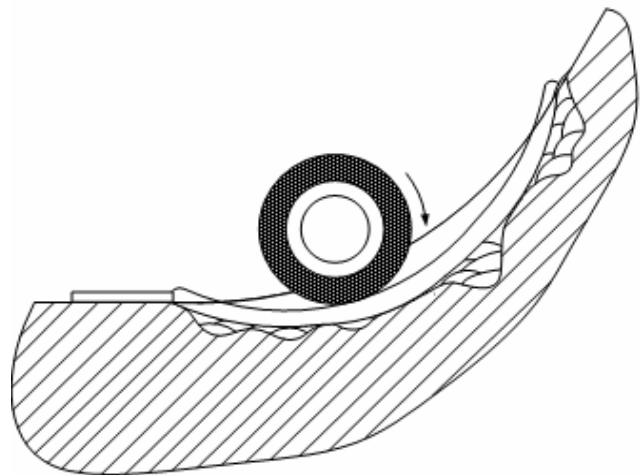
Sl. 10 Postupak navarivanja i brušenja prvog kompletnog sloja

Kompletan prvi sloj navariti po širini radijusa elektrodama prečnika 4 mm. Jačina struje za elektrodu  $\text{ЭА 395/9}$  je 100-170 A, a za Castolin Xuper 2222, 90-110 A. Iskovati prvi kompletan sloj, pneumatskim čekićem sa zaobljenim vrhom a potom brusiti navar, u cilju uklanjanja grešaka na licu navarenog sloja, Slika 10.

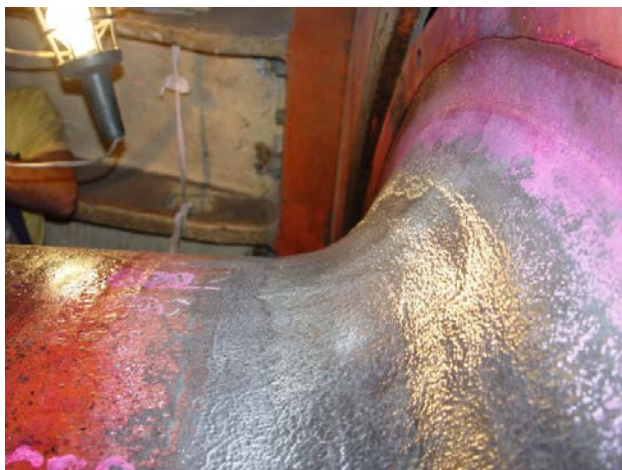
Sl. 11 Radijus nakon obrade pneumatskim čekićem

Završni sloj navariti po širini radijusa, elektrodama  $\text{Ø4}$  mm. Iskovati kompletan sloj pneumatskim čekićem sa zaobljenim vrhom, a zatim oblikovati navarene površine brušenjem ravnim brusilicama i polirati, uz kontrolu šablona R90, Slika 11 i Slika 12. Stepem kvaliteta obrade površine treba da bude  $Ra < 6,3 \mu\text{m}$ .

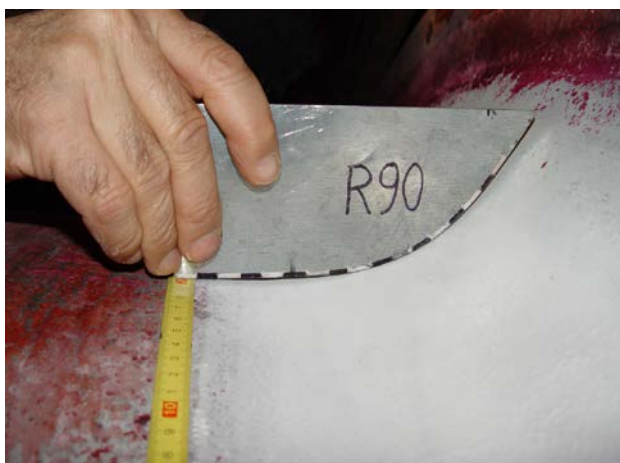
Sl. 12 Kontrola radijusa nakon poliranja
