INTERNACIONALNI NAUČNO-STRUČNI SKUP
GRAĐEVINARSTVO - NAUKA I PRAKSA

ŽABLJAK, 03-07. MARTA 2008.

Vujadin Aleksić¹, Miodrag Arsić²

METODOLOGIJA VIZUELNOG PREGLEDA KOROZIJOM OŠTEĆENIH ČELIČNIH KONSTRUKCIJA MOSTOVA

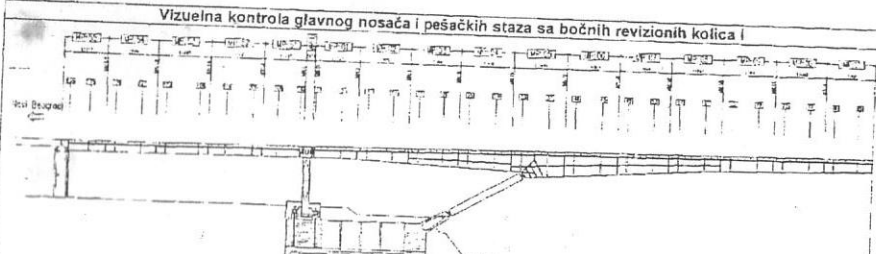
Vizuelna kontrola glavnog nosača i pešačkih staza sa bočnih revizionih kolica

Slika 1. Veza fotografisanih mesta oštećenja i dokumentacije čeličnog mosta [3]

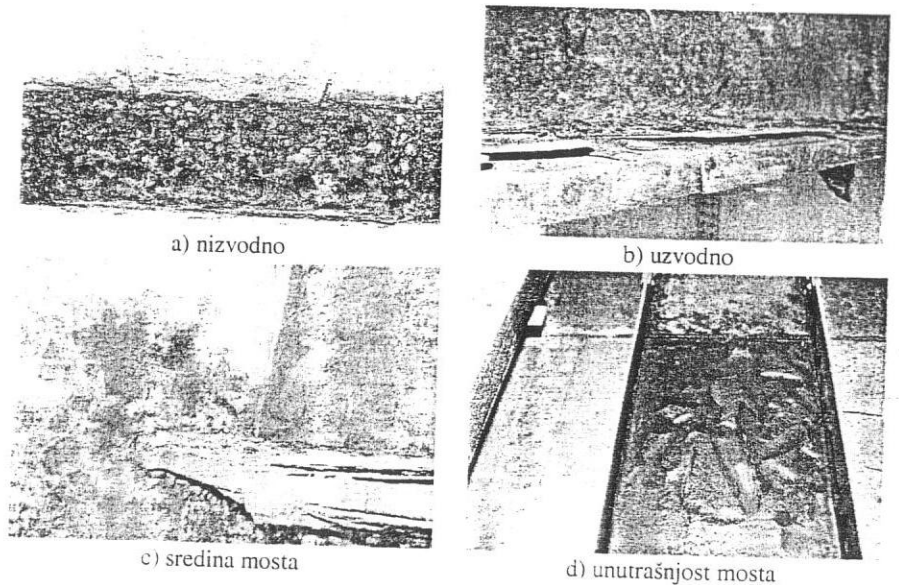
Zbog neodgovarajućih i neredovnih održavanja mostova dolazi do oštećenja izazvanih procesom korozije. Drastični primeri korozione degradacije mosta prikazani su na fotografijama na slici 2.

Slika 2. Primeri korozionog oštećenja delova konstrukcije čeličnog mosta

Koroziona oštećenja pri kojima je nosivost preseka umanjena, veoma ugrožavaju most u celini. Uzvodna strana mosta više je izložena koroziji zbog vodene struje koja nanosi isparenja na konstrukciju mosta. Kada je loše odvodnjavanje mosta dolazi do taloženja vode i naslaga soli u unutrašnjosti mosta sa sandučastim rešenjem što može biti katastrofalno za konstrukciju.
