**ISPITIVANJA TURBINSKIH VRATILA U FUNKCIJI DONOŠENJA
ODLUKE O SANACIJI**

**TESTING OF TURBINE SHAFT TO MAKE DECISION ON
RECOVERY**

Vujadin Aleksić, mr, dipl.inž.rud., IWE, Brane Vistać, dipl.inž.maš.
Institut za ispitivanje materijala IMS
Beograd, Srbija

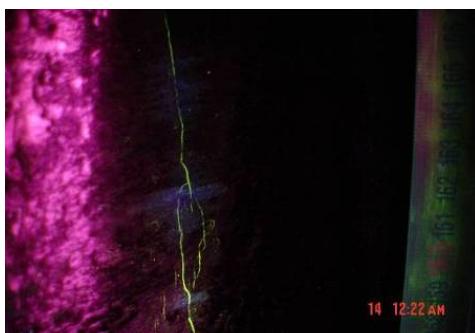
3a. MT

Na svim vratilima su utvrđene površinske prsline različitih dužina i dubina, od inicijalnih pa do prsline dubine do 20 mm, po čitavom obimu vratila, u širini do 200 mm u zoni prelaznog radijusa, R80, između cilindričnog dela i velike prirubnice vratila.

Slika 3. Karakteristični nalazi ispitivanja metodama IBR na radijusu R80

Nakon toga, dva vratila, A6 i A7, su zamenjena novim, a na ostalim je predviđena sanacija prsline na osnovu izvršenih ispitivanja i analiza, a po TEHNOLOGIJI (2009) [7] Instituta IMS iz Beograda.

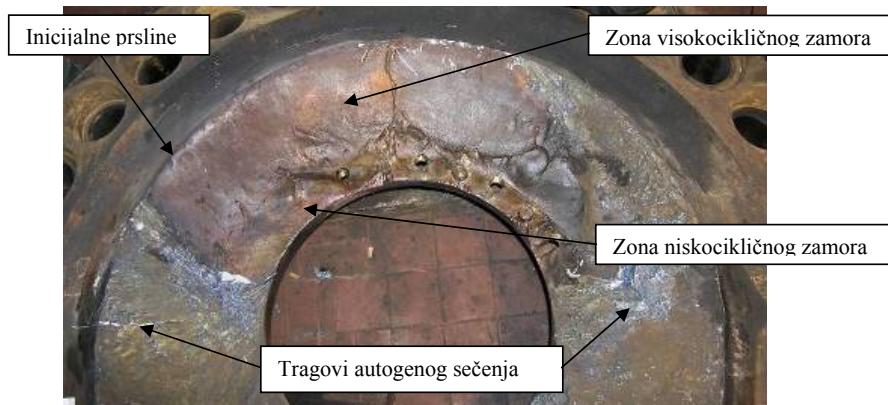
Slika 4. Velika prirubnica vratila turbine A6 sa HE Djerdap II nakon sečenja

Na površini prolazne prsline vratila A6, slika 4, uočena su karakteristična mesta, koja ukazuju na zamorni karakter nastanka prsline u uslovima delovanja korozione sredine.

Analize opterećenja i PRORAČUNI (1984) [5] su pokazali da su ciklični zatežući naponi, kojim je opterećeno vratilo zajedno sa korozionom sredinom (procurna voda kroz zaptivaču, slabo izvedena i neobnavljana AKZ) doveli do pojave korozionog zamora i stvaranja prolazne prsline na prelaznom radijusu.

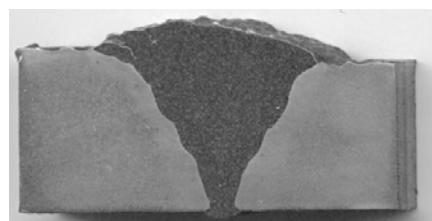
Slika 6. Zavareni spoj, Castolin Xuper 2222

Za sanaciju prsline na vratilu odabran je postupak reparature obloženom elektrodom, koja daje šav austenitnog tipa. Iz IZVEŠTAJA o (kvalifikacijama tehnologija zavarivanja) KTZ (2009) [6], na sl.5 i 6 prikazani su makrografski snimci zavarenih spojeva urađenih elektrodama ŽA 395/9 i Castolin Xuper 2222.

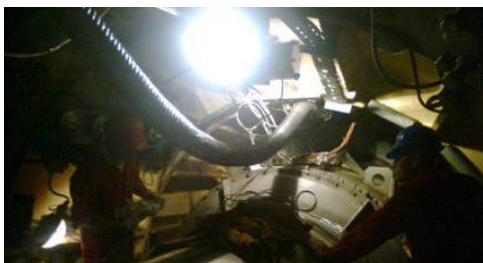
7a. Vratilo spremno za sanaciju

Na osnovu teorijskih razmatranja, rezultata ispitivanja, izvršenih analiza nastanka prolazne prsline i proračuna, izveštaja o KTZ, urađena je TEHNOLOGIJA (2009) [7] sanacije defekata sa pripremom i redosledom izvođenja radova na vratilima agregata HE Đerdap II. Sanacija, kontrole i ispitivanja IBR u toku sanacije su izvršena bez demontaže vratila, slika 7a do 7d.

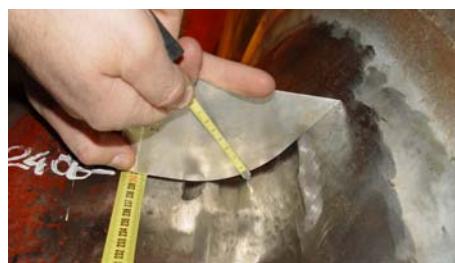
7b. Merenje dubine izbrusaka

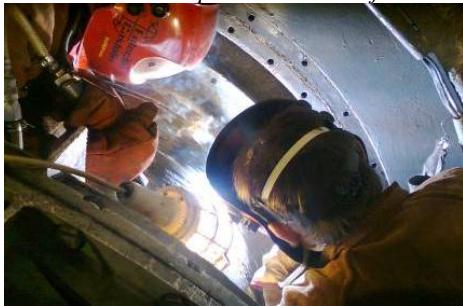
7c. izvođenje zavarivanja u ograničenom prostoru kapsule

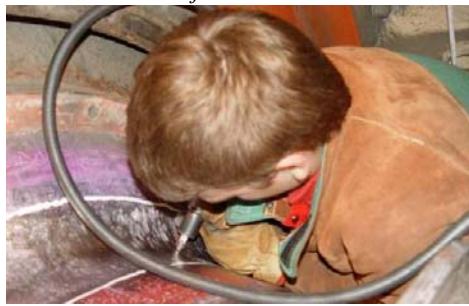
7d. iskivanje zavara pneumatskim čekićem sa ciljem relaksacije zaostalih napona od zavarivanja

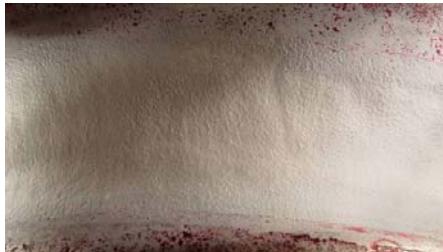
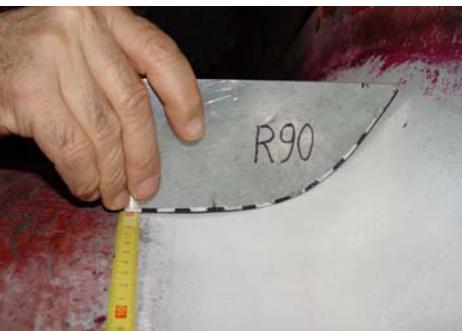
Slika 8. Ispitivanje penetrantima i kontrola prelaznog radijusa nakon sanacije

Nakon sanacije i zadovoljavajućih rezultata po PT, slika 8, obradena je šira zona radijusa duž vratila, lepezastim šmirglama, grubim, a potom i finim, slika 9. Na zahtev Investitora prelazni radijus je povećan tako da je umesto R80, prelaz između velike prirubnice i cilindričnog dela urađen sa radijusom R90, a na nekim vratilima i R100.

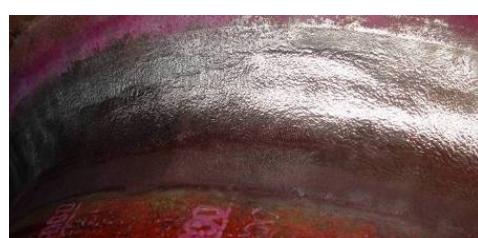
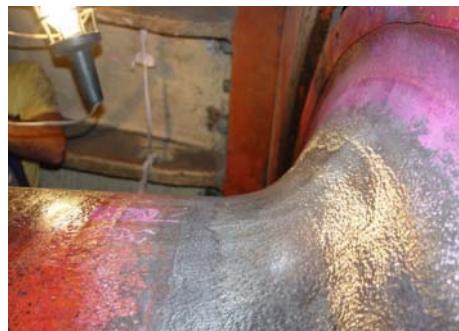
Slika 9. Izgled ispolirane površine pre AKZ
