OTKAZI I METODOLOŠKI PRISTUP SANACIJI OŠTEĆENJA ZAVARENE NOSEĆE KONSTRUKCIJE BAGERA DREGLAJNA

FAILURES AND METHODOLOGICAL ACCESS TO SANITATION OF WELDED SUPPORTING STRUCTURE OF DREDGER LINE

Stručni rad / Professional paper

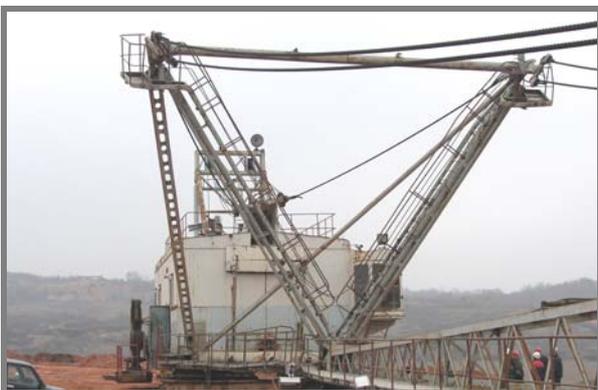
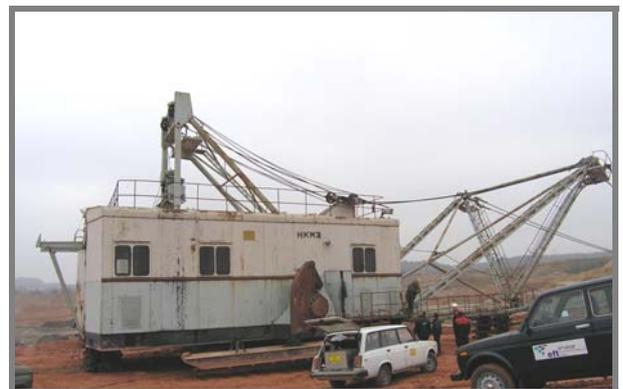
U praksi često dolazi do prevremenih oštećenja ili lomova odgovornih komponenti i čitavih zavarenih konstrukcija bagera dreglajna na površinskim kopovima, što se najčešće objašnjava propustima u tehnologiji izrade i/ili nepravilnim rukovanjem. Na slici 1a i 1b prikazan je bager EŠ 5/45, na kome je došlo do loma cevno nosača strele (katarke).

Slika 1a: Bager dreglajn EŠ 5/45, prednja strana

Slika 1b: Bager dreglajn EŠ 5/45, bočna strana

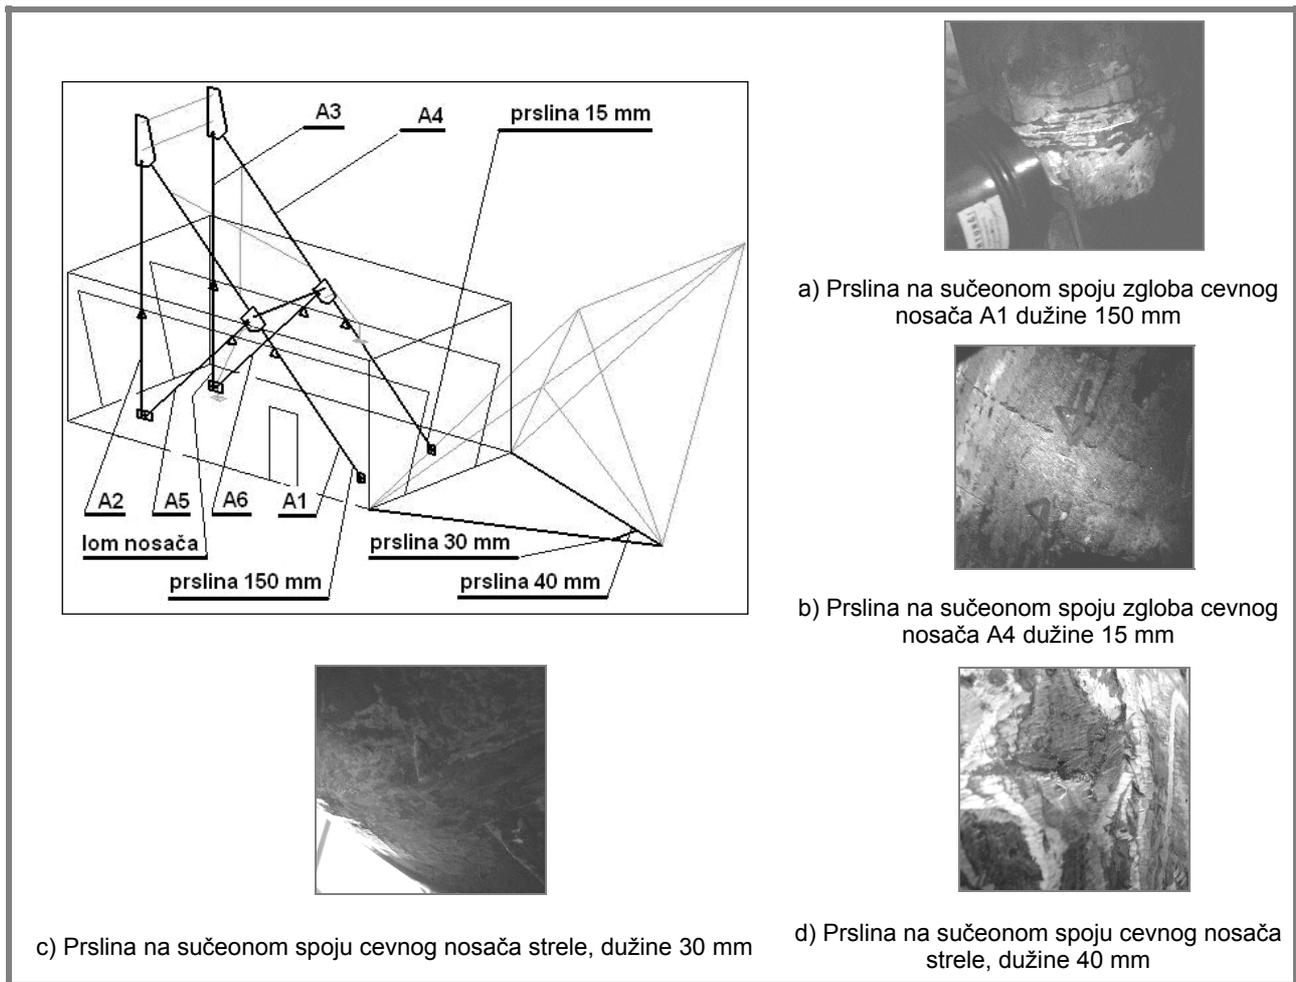
oštećenju i razaranju čine bazu podataka. Bageri dreglajni koji rade na našim površinskim kopovima su ruske proizvodnje i rade na utovaru jalovine u bunker BTO (bager-transporter-odlagač) sistema. Čitava konstrukcija je izložena niskocikličnom dinamičkom opterećenju. Takvo opterećenje je na razmatranom bageru izazvalo zamorni lom na jednom od sučeono zavarenih spojeva i pojavu većeg broja inicijalnih prslina na ostalim sučeono zavarenim spojevima cevni nosača strele bagera, slika 4. Cevni nosači A2 i A3 prikazani na slici 4 izrađeni su sučeonim

Slika 4: Šematski prikaz noseće konstrukcije strele bagera dreglajna sa oštećenjima

S obzirom da je zavarivanje polomljenog cevnog nosača i sanacija otkrivenih površinskih prslina trebalo izvršiti na bageru u terenskim uslovima korišćen je elektrolučni postupak zavarivanja (111), bazičnom debeloobloženom elektrodom za zavarivanje nelegiranih i niskolegiranih čelika, definisanom standardom ISO 2560/73, oznake E 51 5 B 120 26 2H. Ova elektroda u principu daje čiste zavare, bez poroznosti i visoku žilavost i na niskim temperaturama.

Pri zavarivanju cev i uška su bili rasterećeni (bager je bio van eksploatacije) i podešeni tako da obrazuju V žleb, pri čemu je zavarivanje izveo atestirani zavarivač u horizontalno-vertikalnom položaju (PC).

Pre početka zavarivanja izvršeno je pripajanje uške i cevi. Zavarivanje je izvršeno sa 3 prolaza sa nadvišenjem zadnjeg sloja, koje ima postepeni prelaz sa metala šava na osnovni metal.

Pri nameštanju cevi i uške, uška je bila vezana osovinicom s tim da je posle zavarivanja osovinica izvađena, cevni nosač potpuno rasterećen i osovinica ponovo vraćena na svoje mesto, na odgovarajući način da bi se proverila eventualna pojava zaostalih napona usled zavarivanja. Ista tehnologija zavarivanja je primenjena za sanaciju prslina na cevnim nosačima A1 i A4, kao i na samoj radnoj streli.

Za potrebe kontrole kvaliteta izvršena su 100% vizuelna ispitivanja pre, u toku i nakon zavarivanja. Nakon zavarivanja zavareni spoj cevnog nosača ispitan je magnetofluksom 100% i ultrazvukom 100%. S obzirom da navedenim ispitivanjima nisu utvrđene nedozvoljene greške zavarivanja, nije bilo potrebe za njihovom naknadnom sanacijom.

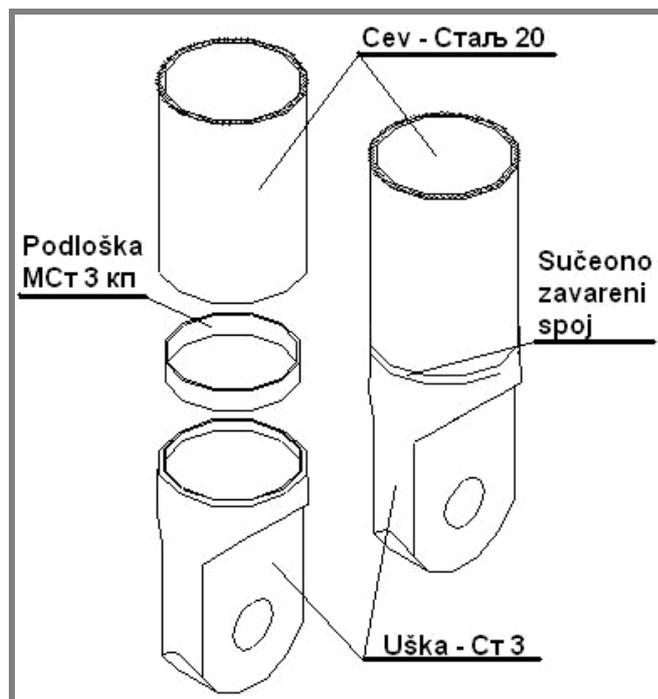
zavarivanjem cevi dimenzija $\varnothing 245 \times 11$ mm od čelika oznake po ГOCT 8732-58-A, Сталь 20. Uške, prikazane na slici 5 izrađene su od čelika Ст 3. Podložna traka (podloška) je izrađena od čelika МСт 3 кп, ГOCT 5681-57. Delovi cevnog nosača prikazani su na slici 5.

Slika 5: Izometrijski prikaz delova cevnog nosača
