**DVANAESTO MEĐUNARODNO NAUČNO – STRUČNO
SAVETOVANJE
OCENA STANJA, ODRŽAVANJE I SANACIJA GRAĐEVINSKIH
OBJEKATA**

OJAČANJE POSTOJEĆEG AB ZIDA RADI ZAŠTITE PUTA OD ODRONA

**STRENGTHENING THE EXISTING RETAINING WALL TO PROTECT THE
ROAD FROM LANDSLIDE**

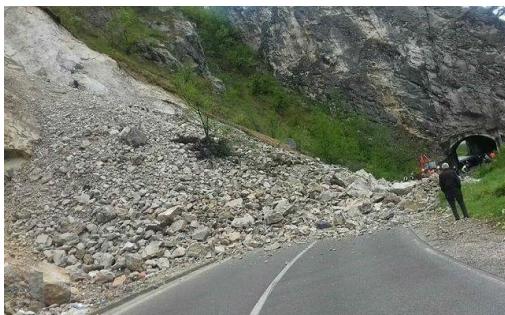
Na državnom putu IB-23, deonica puta broj 02332, Mijoska – Gostun, na km: 259+600 došlo je do velikih deformacija na desnoj kosini useka (smer ka Gostunu) u noći 09/10.05.2017.godine, u širini po putu oko 75m i dužini od vrha kosine do nožice, odnosno rigole oko 50m (Slika 1a).

Do nastanka odrona, odnosno prekida puta, došlo je kao posledica vrlo strmog nagiba uzbrdne kosine puta ($> 1:1$), koji je izgrađen od intenzivno ispucalih i tektonizovanih, slojevitih do bankovitih krečnjaka, koji se stalno osipaju i formiraju sipare u dnu kosine. Krečnjaci su presećeni većim rasedima i navućeni preko škriljaca što uslovjava intenzivnu ispuclost i izdeljenost stenske mase, sklone otkidanju i gravitacionom kretanju niz padinu. U vršnom delu kosine-padine krečnjačka masa je veoma ispucala, zdrobljena do komada veličine od cm³-dm³, koji se naročito u kišnom i zimskom periodu otkidaju, obrušavaju niz padinu i završavaju na putu.

Slika 1a. Otron iz 2017. g.

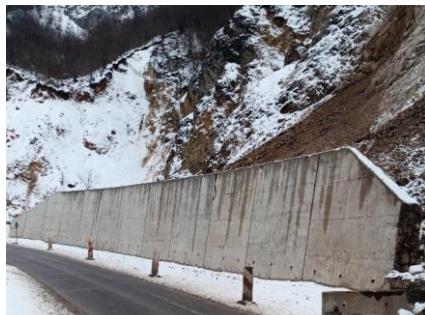
Slika 1b. Potporni zid izveden nakon odrona 2017g.

Institut IMS iz Beograda je uradio geotehnička istraživanja i Tehničku dokumentaciju rešenja sanacije odrona koji se desio 09.05.2017.godine. Sanacione mere koje su tom prilikom projektovane su izrada AB potpornog zida od km:259+687 do km:259+738 sa desne strane puta dužine 51,0m, u visini od 5m (Slika 1b).

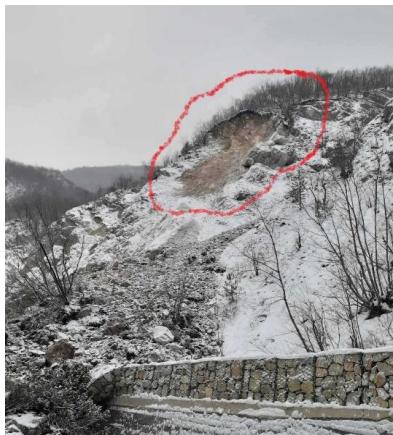
Nakon pet godina, u noći 28/29.01.2022.godine, došlo je do velikog odronjavanja stenskog materijala od nekoliko hiljada kubnih metara, koji je prešao preko zaštitnog AB potpornog zida i zatrpaо kolovoz puta u dužini od 50m. Tom prilikom došlo je do potpunog prekida saobraćaja. Odronu su predhodile intenzivne snežne padavine sa naglim otapanjem u drugoj polovini Januara 2022. godine (Slika 2a i 2b).

Slika 2a. Odron iz 2022g.

Kako projektovani potporni zid nije dovoljan da zaštiti saobraćajnicu na ovoj deonici puta izuzetno opterećenog teretnim saobraćajem i sa izraženo strmim liticama koje se stalno osipaju i formiraju sipare u dnu kosine, pokazala se potreba za potpunom zaštitom saobraćajnice. Jedna od mogućnosti da se izbegne dalje taloženje materijala na saobraćajnici, kao posledica odrona i formiranja sipara, je izvođenje armiranobatonske galerije dužine 64.3 m.

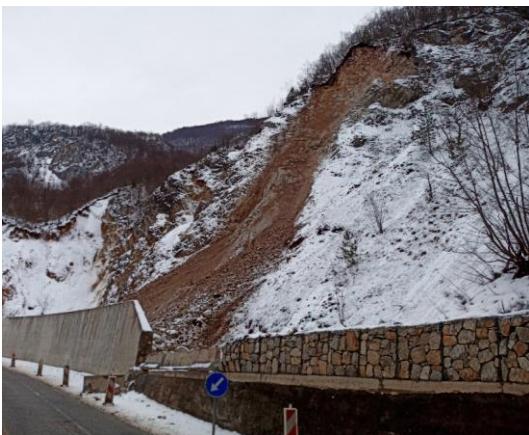
Slika 2b. Situacija na terenu nakon raščišćavanja terena

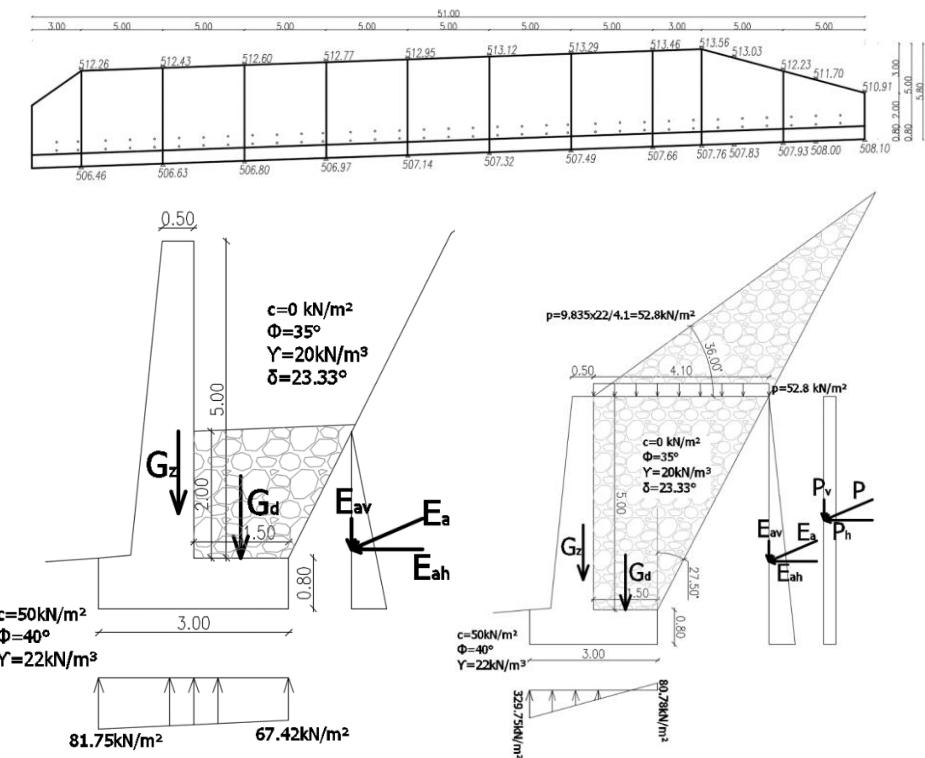
AB konstrukcija – potporni zid je ukupne dužine 51 m i sastavljen je iz 9 kampada dužine 5 m i dve kampade dužine 3m. Kampade su promenljive visine. Visina zida se kreće od 3,8 m do 5,8 m. Širina zida u krioni je 50 cm, dok je na spoju sa temeljnom stopom 100 cm. Širina temeljne stope je 3.00 m, njena visina je 80 cm (Slika 3).

Predviđeno je da se potporni zid u zaledu zatrpa do dubine od 2m, tako da su proračunom obuhvaćena dva slučaja. Prvi slučaj se odnosi na delimično zapunjten zid, dok se drugi slučaj odnosi na incidentnu situaciju kada može da dođe do potpunog zatrpanjavanja zida. Vrednost aktivnih sila pritiska sračunata je po Rankinu. Izvršene su kontrole stabilnosti na klizanje i preturanje, dok je kontrola napona u temeljnoj spojnici sprovedena po Brinch-Hansenu. Usvojeno je da se nagomilani materijal skuplja iza zida pod nagibom od 36° . Uticaj nagomilanog materijala zamenjen je jednakopodeljenim površinskim opterećenjem koje se dodaje na aktivna dejstva tla iza zida.

Slika 3. Podužni i poprečni profil potpornog zida iz 2017. g.

Nakon sprovedenog proračuna stabilnosti i nosivosti dobijen je faktor klizanja 2.891, faktor preturanja je iznosio 1.675 dok je napon u tlu 336kN/m^2 , što je manje od dopuštenog napona koji je iznosio 414kN/m^2 .

Dimenzionisanje konzolnog zida izvršeno je za maksimalni momenat u uklještenju pri kombinaciji opterećenja $1.6g+1.8p$ pri čemu je usvojena rebrasta armatura RØ19/20 za prihvatanje momenata savijanja, dok je za podeonu armaturu usvojeno RØ16/20. Temelji su armirani glavnom armaturom RØ16/20 i podeonom RØ16/25.

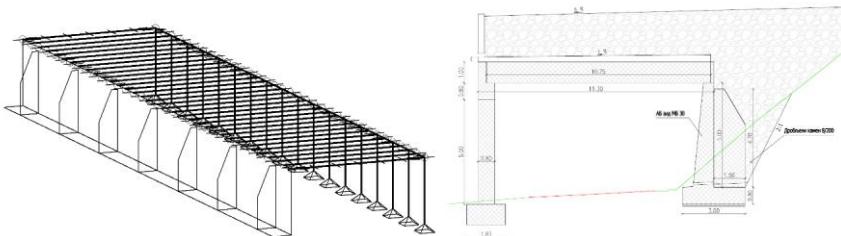
Usvojeni statički sistem, u podužnom pravcu sa leve strane prema reci Lim, je smičući ram sa stubovima na osovinakom rastojanju od 3m. Stubovi su pravougaonog poprečnog preseka dimenzije $b/d=80/100$ cm sa riglom pravougaonog poprečnog preseka $b/d=100/100$ cm. Sa desne strane usvaja se postojeći AB potporni zid kao noseći podužni sistem. U poprečnom pravcu statički sistem su konzolni vertikalni elementi uklješteni u temelj na koje se zglobno oslanja montažna rigla (Slika 4). Krov galerije formira se od montažnih T nosača koji predstavljaju dno korita koje se puni šljunkom u visini od 2m sa ulogom da priguši udarce odronjenog materijala.

Slika 4. Model i poprečni profil galerije

Dodatna opterećenja koja se sa galerije prenose na zid doprinose stabilnosti potpornog zida. Vertikalno opterećenje koje se sa krova galerije prenosi na zid i reaktivna horizontalna sila od susednog rama dodatno stabilizuju zid u pogledu klizanja i preturanja.

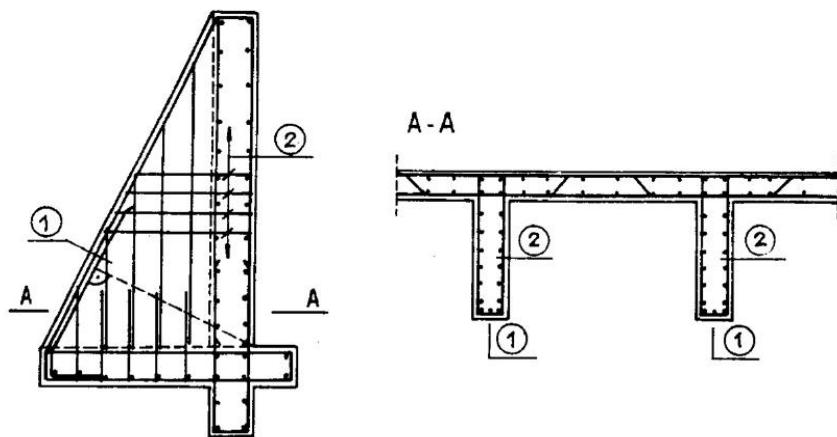
Izvođenje kontrafora najpre zahteva da se očisti zalede zida od deponovanog materijala i da se obezbedi prostor kako bi radnici mogli nesmetano da sprovode radeve. Potrebno je posebnu pažnju posvetiti ostvarivanju veze između zida i kontrafora. Zid nastoji da se pri dejstvu aktivnih sila pritiska odvoji od kontrafora zato se ubušuju ankeri u zid i temelj da bi se izbeglo formiranje pukotina na spoju zida i kontrafora. Ankeri koji se ubušuju u temelj ostvaruju vezu preklapanjem sa armaturom kose ivice kontrafora koja ima funkciju zatege (Slika 5).

Slika 5. Armatura kontrafora

Usled povećanja visine odronjenog materijala u zidu se povećavaju momenti u uklještenju i naponi u temeljnoj spojnjici. Momenti savijanja su povećani 25% i usvojena glavna armatura RØ19/20 nije dovoljna da pokrije najveći momenat. Zato se došlo do ideje da se promeni statički sistem zida uvedenjem kontrafora. Za potrebe dimenzionisanja zid je prvo bitno posmatran kao konzola, dok se uvođenjem kontrafora zid armira kao krstasto armirana ploča u oba pravca.

Razmak i broj kontrafora je određen tako da se vrednost momenata savijanja spusti na vrednost za koju je postojeća armatura usvojena. Usvojeno je sedam kontrafora na razmaku od 7.5m. Na taj način i podeona armature u zidu je dovoljna da prihvati momente savijanja nastale na spoju zida i kontrafora.
