ANALYSIS OF CURRENT STATE AND STRENGTH EVALUATION OF THE PIPELINE AT HYDRO POWER PLANT 'PIROT'

ANALIZA TRENUOTNOG STANJA I OCENA ČVRSTOĆE CEVOVODA NA HIDROELEKTRANI PIROT

Originalni naučni rad / Original scientific paper

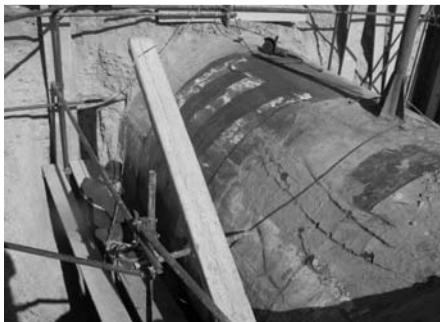
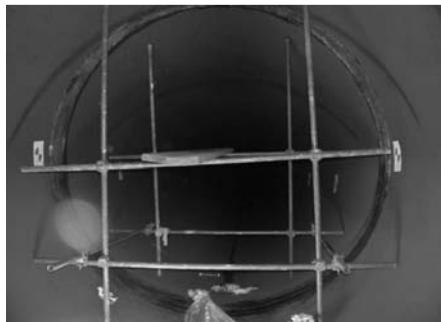
a) Brušenje spoljašnjeg dela cevovoda

b) Brušenje unutrašnjeg dela cevovoda

Slika 3. Prikaz pripreme brušenjem vitalnog zavarenog spoja na cevovodu radi ispitivanja

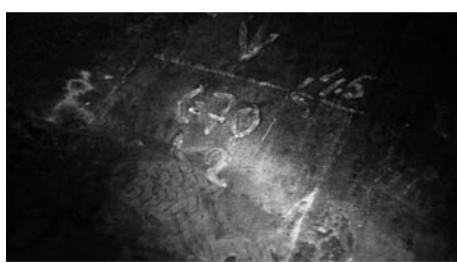
Ispitivanja magnetnim česticama [4] ZS, sa spoljnje i unutrašnje strane cevovoda, izvršena su da bi se proverilo postojanje površinskih prslina, sl. 5.

a) Prikaz površinskih prslina u OM

b) Prikaz površinske prsline dužine 70 mm u MŠ

Slika 5. Prikaz ispitivanja magnetnim česticama zone zavarenog spoja K2 sa spoljašnje strane cevovoda

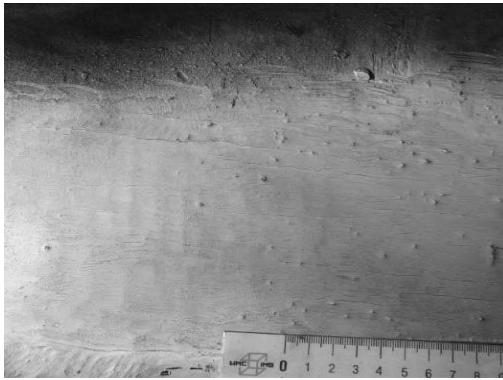
Ispitivanja penetrantima ZS [5], sa spoljašnje i unutrašnje strane cevovoda, izvršena su da bi se proverilo postojanje površinskih prslina, sl. 6.

a) Prikaz površinske prsline u ZUT

b) Prikaz površinskih prslina u OM

Slika 6. Prikaz ispitivanja penetrantima zone zavarenog spoja K2 sa spoljne strane cevovoda

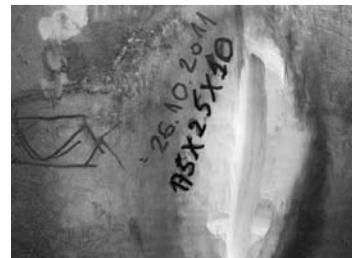
b) Prsina u zavarenom spoju K2 priprmljena za sanaciju

Slika 9. Sanacija prsline u ZS sa spoljašnje strane cevovoda, utvrđene ispitivanjima PT i UT

Analizom parametara od kojih zavisi izbor postupka reparaturnog zavarivanja/navarivanja (zavarljivost materijala, energetske mogućnosti postupaka zavarivanja, geometrijska složenost konstrukcije, ekonomski pokazatelji) utvrđena je celishodnost primene postupak 111. Zbog ograničenih mogućnosti izvođenja predgrevanja i termičke obrade nakon reparaturnog zavarivanja/navarivanja, optimalno rešenje je korišćenje elektroda sa bazičnom oblogom. Površinske prsline u OM sanirane su finim brušenjem, a

prsline u zonama vitalnog ZS reparaturnim zavarivanjem/navarivanjem primenom postupak 111 sa elektrodom E42 4 B 32 H5, komercijalne oznake EVB 50 (Elektrode Jesenice), klasifikovan prema standardu [9]. Hemski sastav čistog metala šava elektrode dat je u tab. 3, a mehaničke osobine u tab. 4. Na sl. 9 prikazana je priprema prsline sa najvećom dužinom i dubinom za sanaciju. U toku i posle sanacija prsina u OM i vitalnom ZS cevovoda sprovedena su ispitivanja metodama VT i MT/PT.
