**ISPITIVANJA TURBINSKIH VRATILA U FUNKCIJI DONOŠENJA
ODLUKE O SANACIJI**

**TESTING OF TURBINE SHAFT TO MAKE DECISION ON
RECOVERY**

Vujadin Aleksić, mr, dipl.inž.rud., IWE, Brane Vistać, dipl.inž.maš.
Institut za ispitivanje materijala IMS
Beograd, Srbija

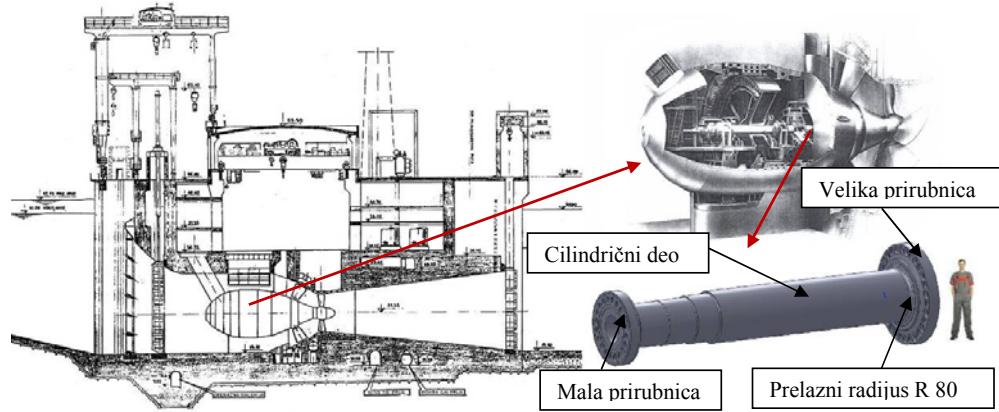
Slika 2. Poprečni presek elektrane, turbina PL – 15/826-G-750 i šuplje vratilo

Suplja vratila agregata na hidroelektranama, predstavljaju vitalne delove koji spajaju turbinu i generator omogućavajući pretvaranje hidro u električnu energiju. Na sl.2 prikazan je poprečni presek elektrane sa agregatom i vratilom koji je predmet ovog rada.

Vratila turbina agregata na hidroelektrani Đerdap II, izrađena su iz tri dela, sl. 2, zavarivanjem prirubnica i cilindričnog dela vratila ili kovanjem iz jednog dela prema DOKUMENTACIJI proizvođača (1984) [2].
